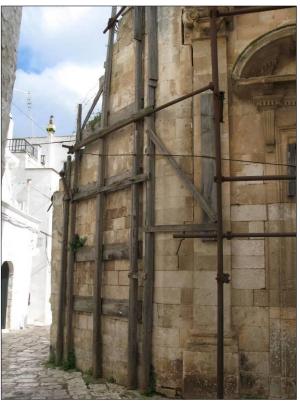
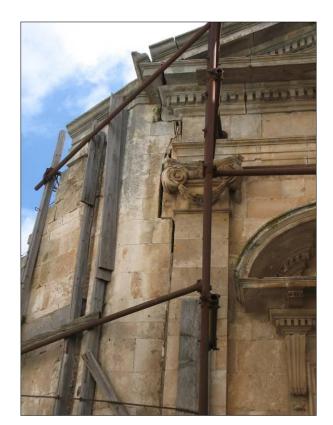
Foto 5 - 6: Facciata principale – quadro fessurativo

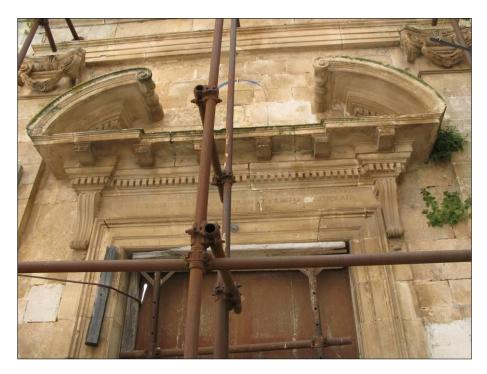
Foto 7: Facciata principale – portale fessurato

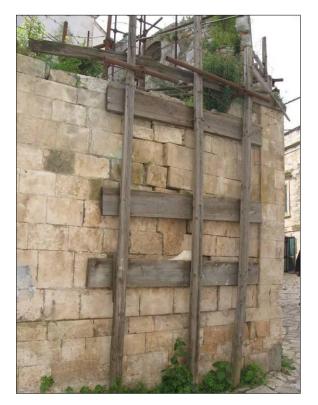
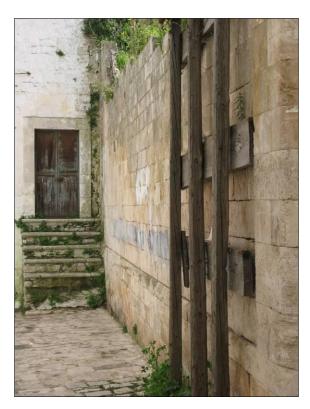
Foto 8 -9: Prospetto laterale – quadro fessurativo

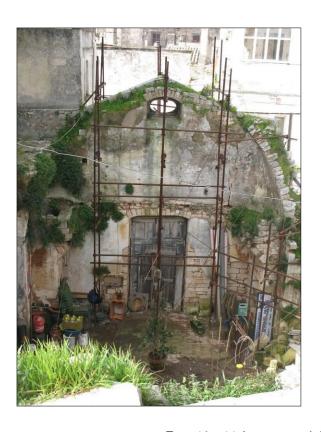
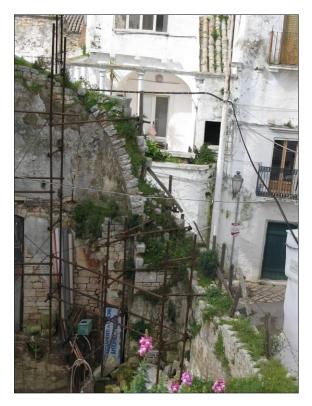
Foto 10 - 11: La navata della chiesa senza copertura

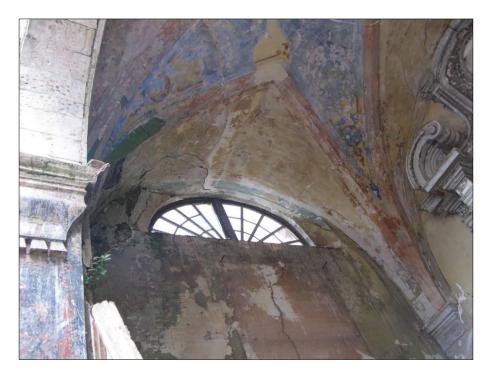
Foto 14: Volta a stella dell'abside – dissesti e degrado

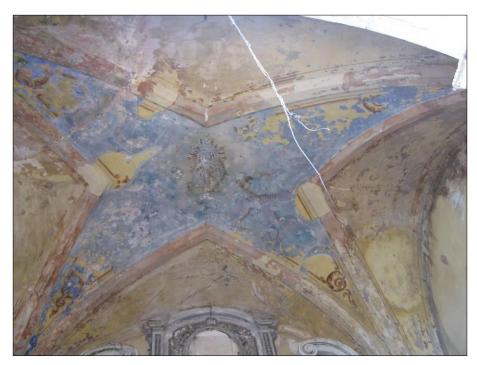
Foto 15: Volta a stella dell'abside – dissesti e degrado

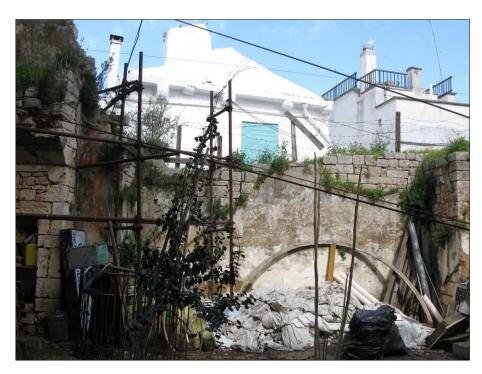
Foto 20: Prospetto laterale semi crollato – vista interna

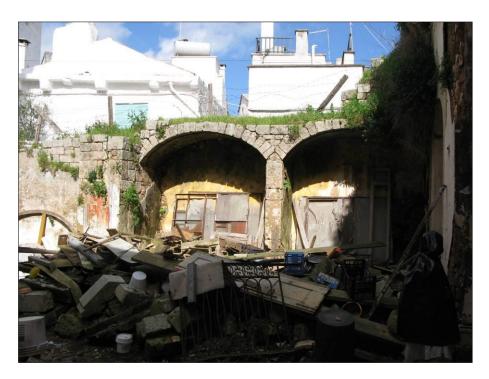
Foto 21: Prospetto laterale semi crollato – vista interna

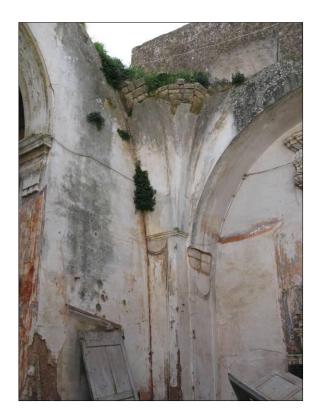
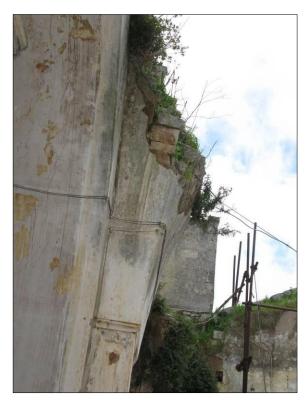
Foto 22 - 23: Pennacchi della volta crollata

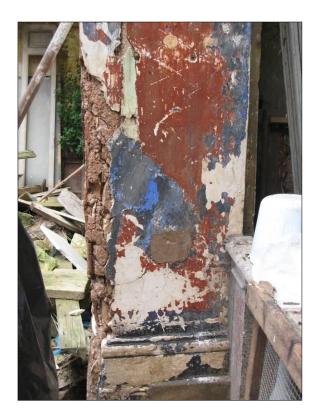
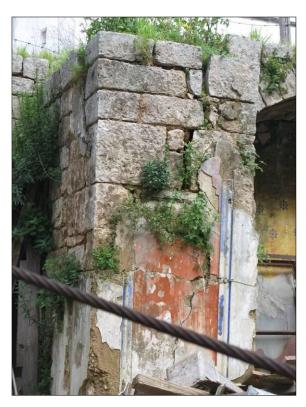
Foto 24 - 25: Interno - degrado della muratura

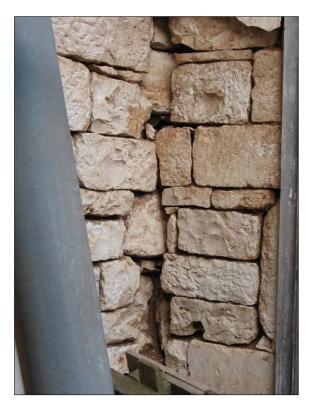
Foto 26: Ammorsatura insufficiente

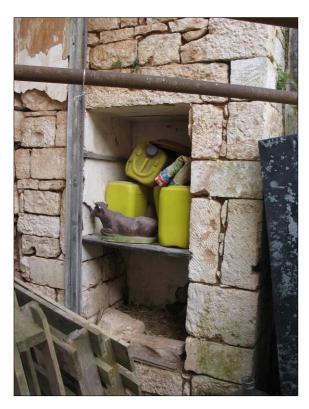
Foto 27: Interno - degrado della muratura

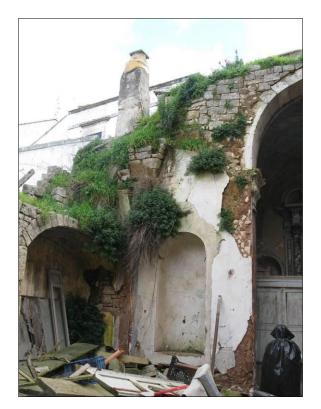
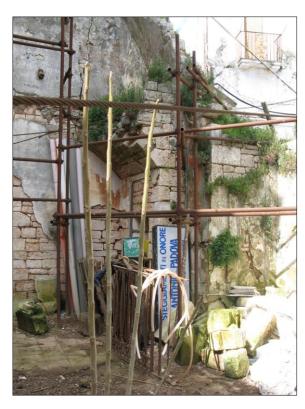
Foto 28 - 29: Interno – vegetazione infestante
